Résidence Seniors

Les Jardins d'Arcadie Lerins

MESURAGE D'UN LOT DE COPROPRIÉTÉ

RAPPORT DE L'ETAT DU BATIMENT RELATIF A LA PRESENCE DE TERMITES

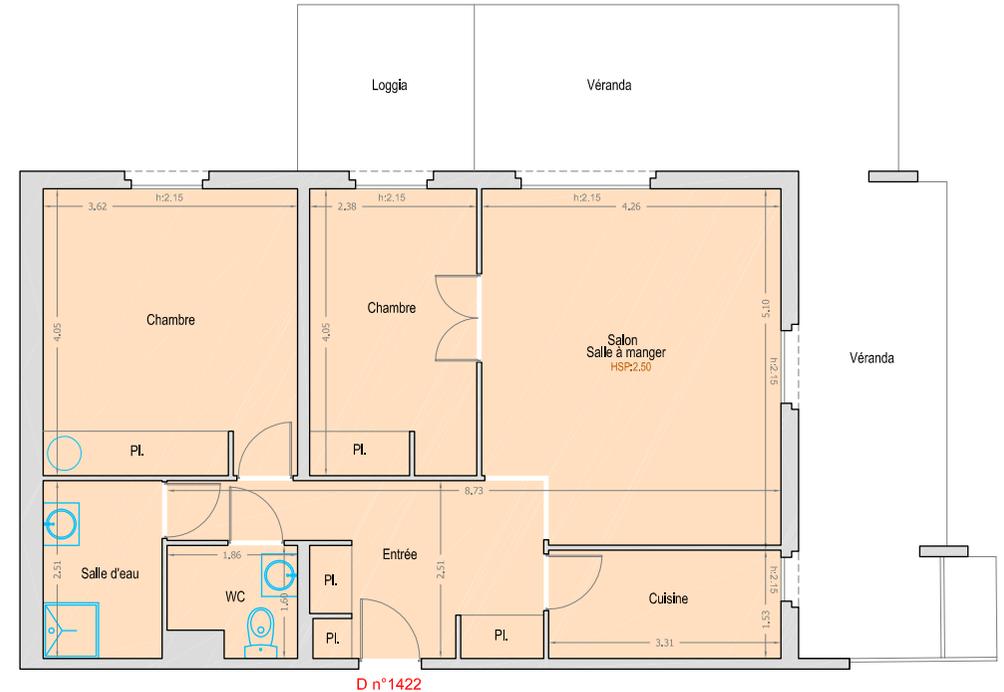
D n°1422

APPARTEMENT	SURFACES		NIV.	2ème étage
D 1422	APPARTEMENT	66.34 m ²	TYPE	3 pièces
	SURFACE ANNEXE	31.74 m ²	DATE	09/07/2018

Entrée	9.44 m ²
Salon/Salle à manger	21.12 m ²
Cuisine	4.72 m ²
Chambre	14.54 m ²
Chambre	9.71 m ²
Salle d'eau	4.23 m ²
WC	2.58 m ²
Total Habitable	66.34 m²
Loggia	6.41 m ²
Véranda	11.91 m ²
Véranda	13.42 m ²
Total Annexe	31.74 m²

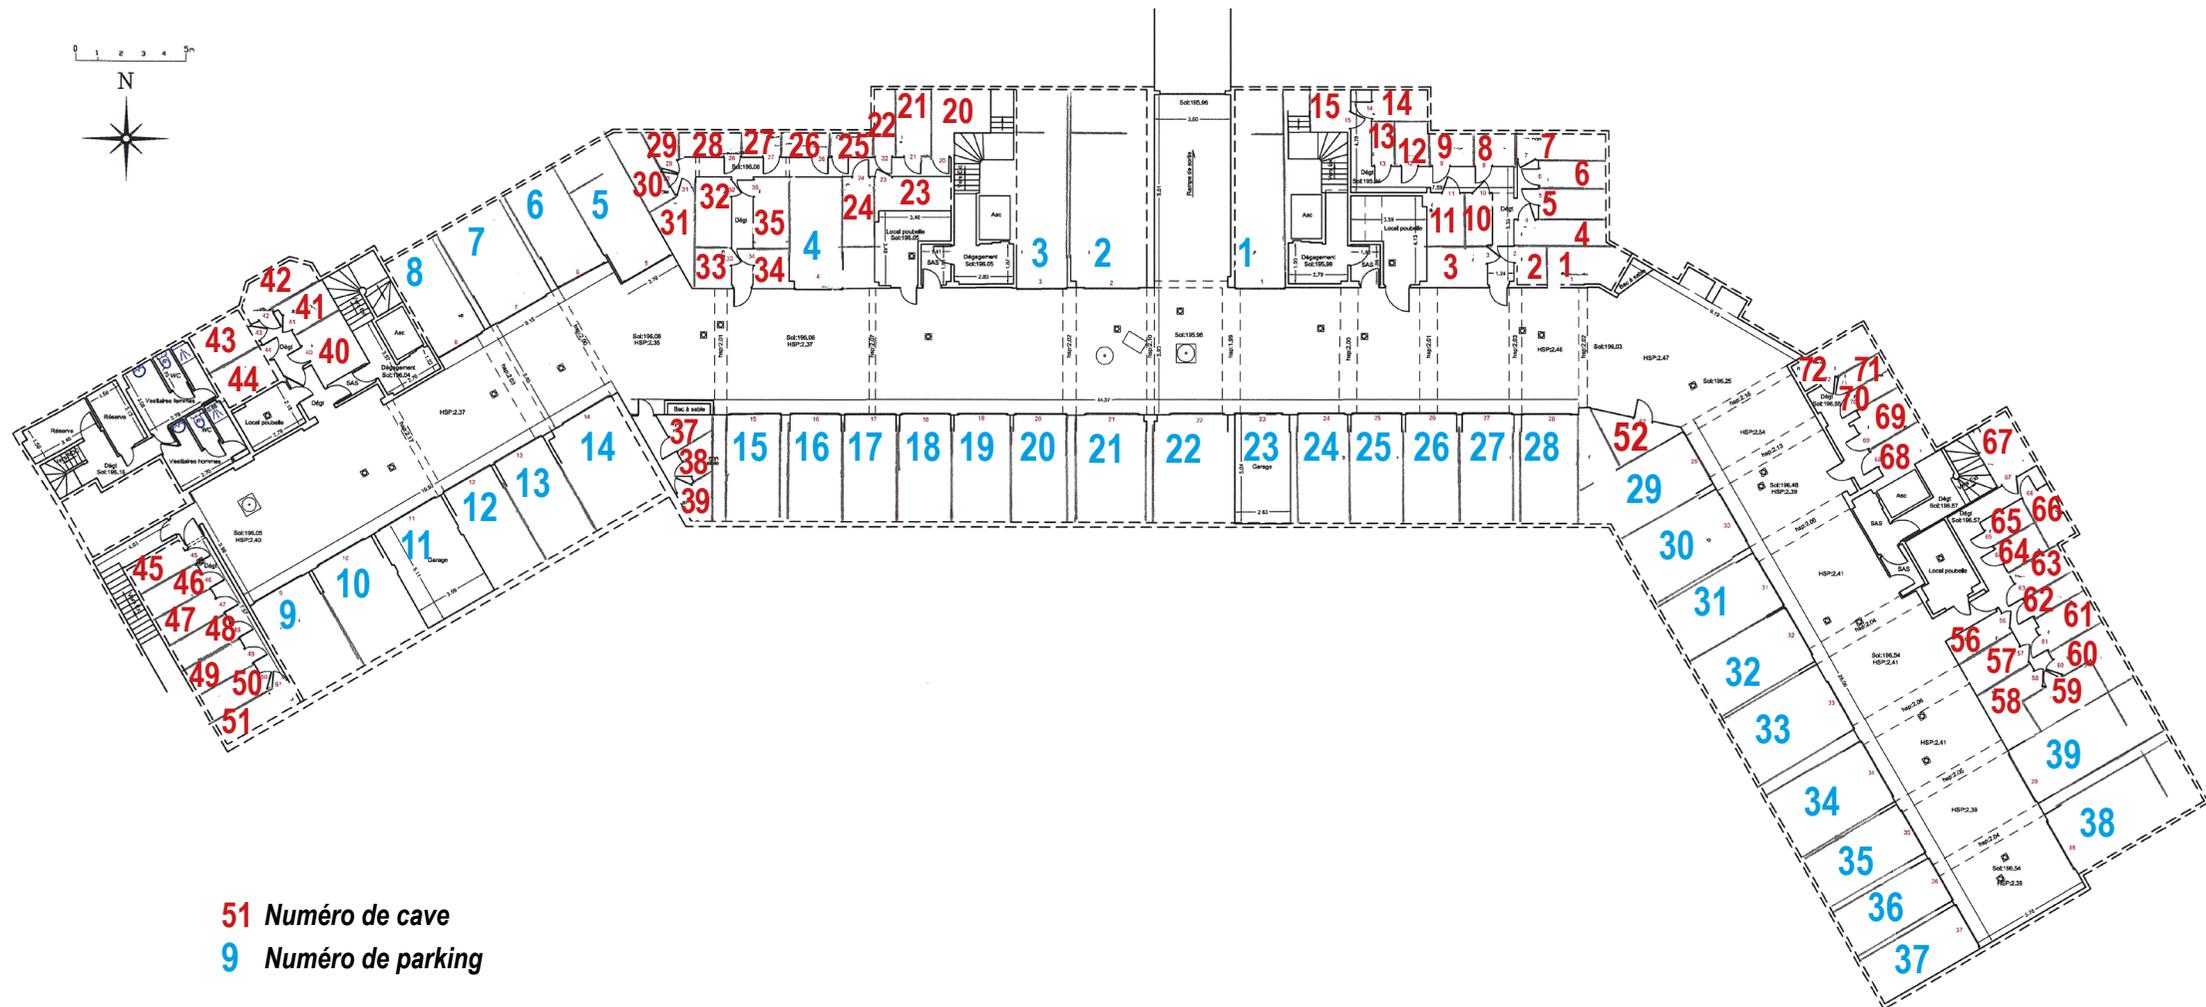
PLAN du SOUS-SOL Garages et caves

- 51 Numéro de cave
- 9 Numéro de parking

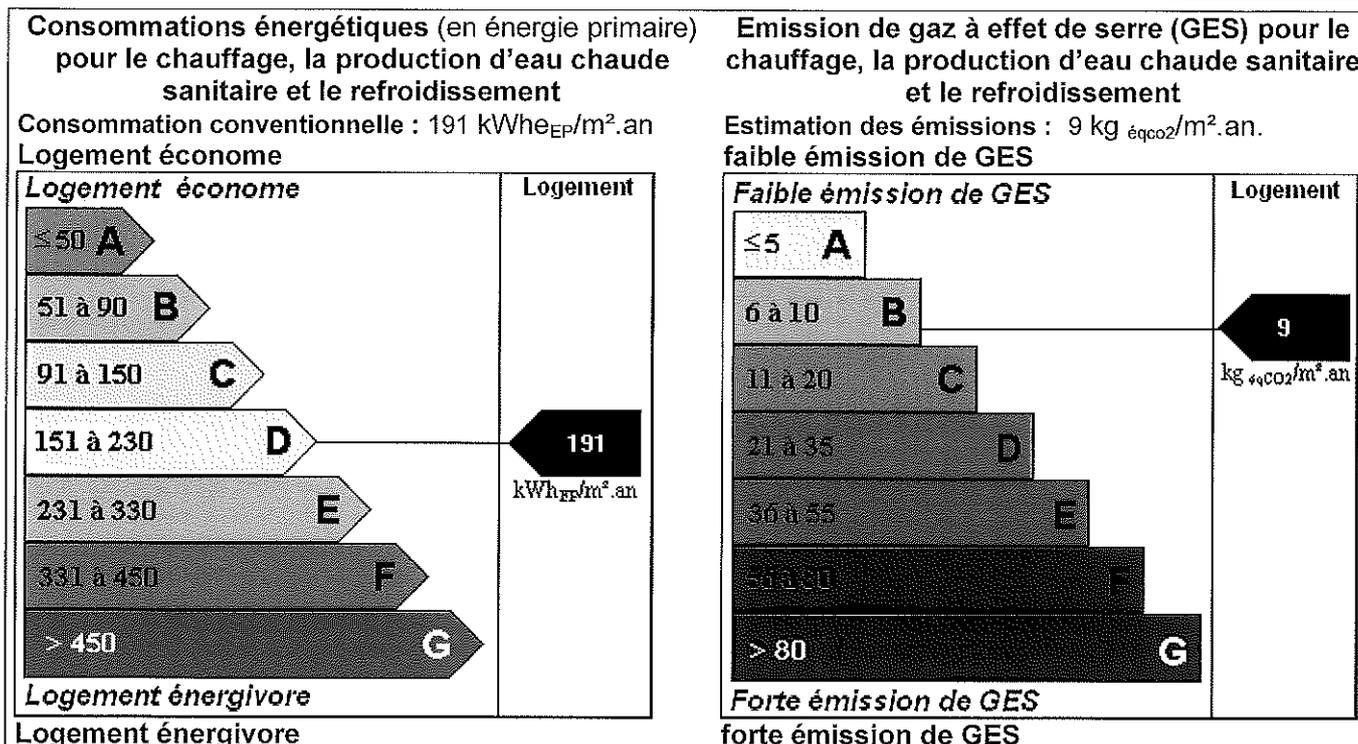
Consommations annuelles par énergie

Consommations en énergies finales	Consommations en énergie primaire	Frais annuels d'énergie
	Détail par énergie et par usage en kWh _{EF}	Détail par usage en kWh _{EP}	€ TTC
Chauffage	2831	7305	364
Eau chaude sanitaire	1807	4662	118
Refroidissement	265	685	28
Consommations d'énergie pour les usages recensés	4904	12652	510
