Résidence Seniors

Les Jardins d'Arcadie Lerins

Résumé de l'expertise n° 27072017/PIGACHE/4963

Certificat de superficie de la partie privative

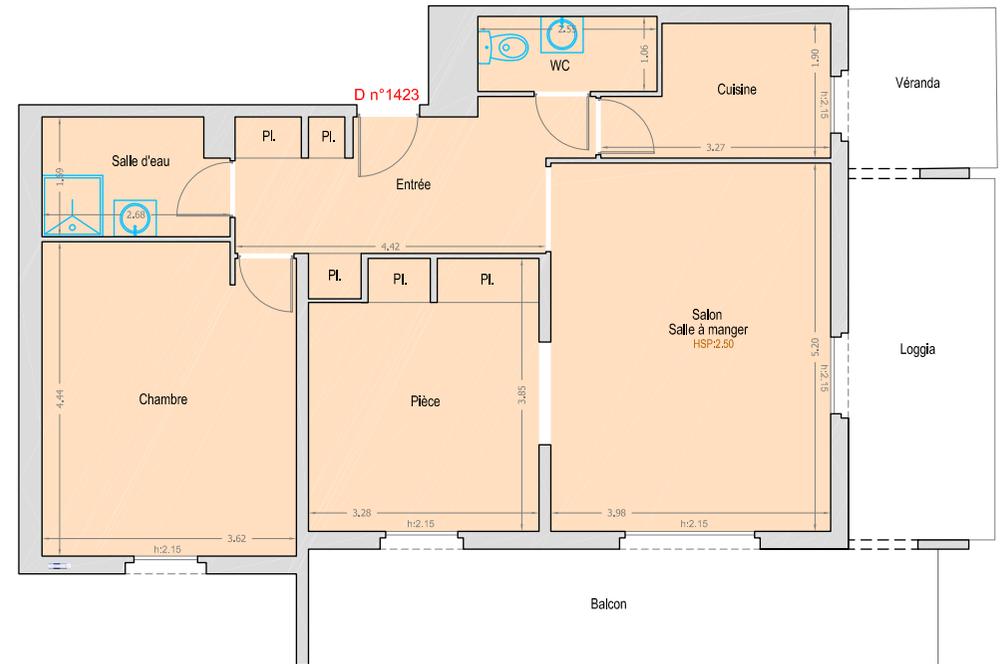
APPARTEMENT	SURFACES		NIV.	2ème étage
D 1423	APPARTEMENT	69.67 m ²	TYPE	3 pièces
	SURFACE ANNEXE	27.50 m ²	DATE	09/07/2018

Entrée	9.70 m ²
Salon/Salle à manger	20.72 m ²
Cuisine	5.46 m ²
Chambre	15.49 m ²
Pièce	11.95 m ²
Salle d'eau	4.13 m ²
WC	2.22 m ²
Total Habitable	69.67 m²
Véranda	3.00 m ²
Loggia	10.50 m ²
Balcon	14.00 m ²
Total Annexe	27.50 m²

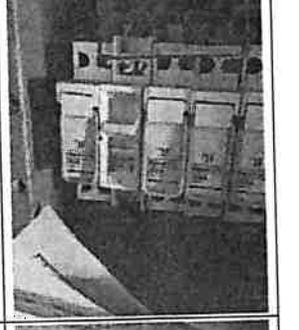
N° Article (1)	Libellé des anomalies	N° Article (2)	Libellé des mesures compensatoires (3) correctement mises en œuvre	Photos
B4.3 f3	A l'intérieur du tableau, la section d'au moins un conducteur alimentant les dispositifs de protection n'est pas adaptée au courant de réglage du disjoncteur de branchement. Remarques : (2ème étage - Entrée)

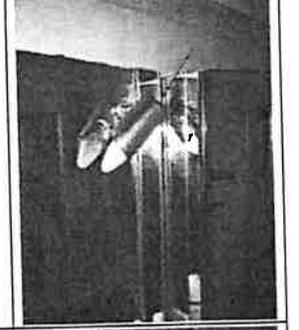
B5.3 a	Locaux contenant une baignoire ou une douche : la continuité électrique de la liaison équipotentielle supplémentaire, reliant les éléments conducteurs et les masses des matériels électriques, n'est pas satisfaisante (résistance supérieure à 2 ohms). Remarques : Luminaires (2ème étage - Salle de bain)

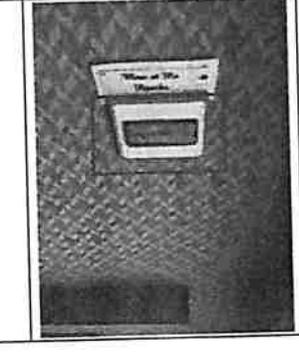
B9.3.2 a	L'installation électrique issue de la partie privative, alimentant des matériels d'utilisation placés dans les parties communes, n'est pas mise en œuvre correctement. Remarques : Sonette
