Résidence Seniors

Les Jardins d'Arcadie Lerins

Golfe Juan (06)

APPARTEMENT	SURFACES		NIV.	2ème étage
D 1425	APPARTEMENT	66.25 m ²	TYPE	3 pièces
	SURFACE ANNEXE	17.50 m ²	DATE	18/07/2018

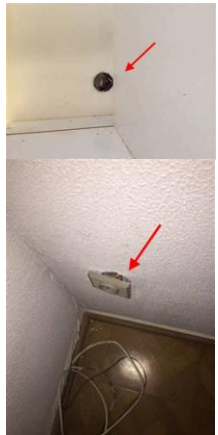
Domaines	Anomalies	Photo
5. Matériels électriques présentant des risques de contacts directs avec des éléments sous tension - Protection mécanique des conducteurs	L'Enveloppe d'au moins un matériel est manquante ou détériorée. Remarques : Prises Boîte de dérivation (2ème étage - Séjour, 2ème étage - Cuisine)

Au moins un conducteur isolé n'est pas placé sur toute sa longueur dans un conduit, une goulotte ou une plinthe ou une huisserie, en matière isolante ou métallique, jusqu'à sa pénétration dans le matériel électrique qu'il alimente. Remarques : Présence de conducteurs électriques non protégés mécaniquement ; Faire intervenir un électricien qualifié afin d'installer des protections mécanique sur les conducteurs non protégés (2ème étage - Cuisine)
