Résidence Seniors

Les Jardins d'Arcadie Lerins

APPARTEMENT	SURFACES		NIV.	3ème étage
D 1431	APPARTEMENT	45.86m ²	TYPE	2 pièces
	SURFACE ANNEXE	10.25 m ²	DATE	19/07/2018

DIAGNOSTIC DE PERFORMANCE ENERGETIQUE – Logement (6.1)

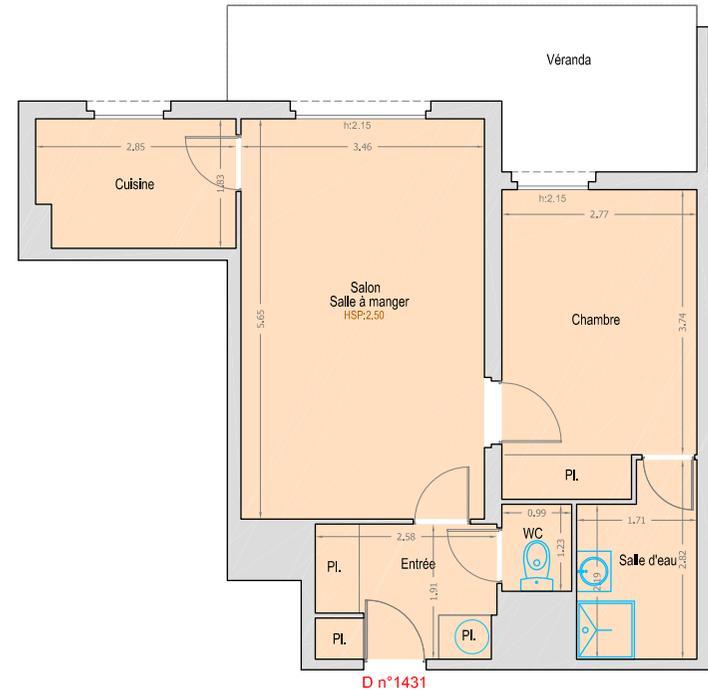
Entrée	4.48 m ²
Salon/Salle à manger	19.37 m ²
Cuisine	4.93 m ²
Chambre	11.67 m ²
Salle d'eau	4.18 m ²
wc	1.23 m ²
Total Habitable	45.86 m²

Véranda	10.25 m ²
Total Annexe	10.25 m²
