# Les Jardins d'Arcadie Lerins

Golfe Juan (06)

## Résumé de l'expertise n° 29082017/CAMPION/5041

# Certificat de superficie de la partie privative

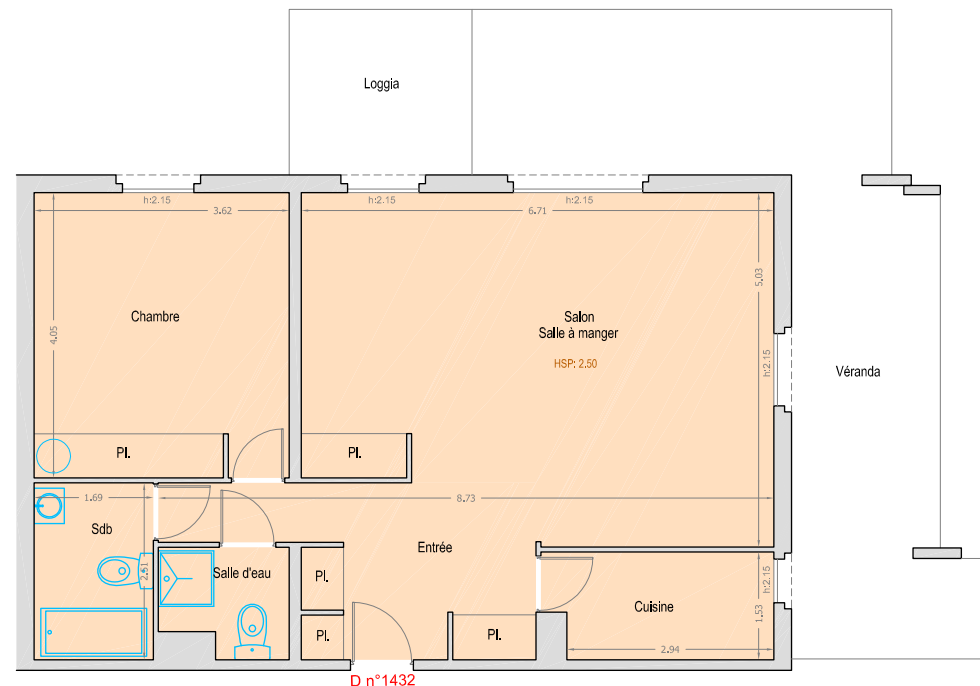
Echelle: 1/75

| APPARTEMENT | SURFACES | NIV. | 3ème étage |
|---|---|---|---|
| D 1432 | APPARTEMENT | 66.06 m <sup>2</sup> | TYPE 2 pièces |
