## Résumé de l'expertise n° J092018/BELLON/6608''

<b>Désignation du ou des bâtiments</b>
<i>Localisation du ou des bâtiments :</i> Adresse : ..... <b>Résidence "Les Hespérides"</b> <b>279 avenue Georges Pompidou</b> Commune : ..... <b>06220 GOLFE-JUAN</b>
Désignation et situation du ou des lot(s) de copropriété : <b>Appartement Lot numéro 172,</b> Périmètre de repérage : ... <b>Ensemble des parties privatives</b>

**Diagnostic de performance énergétique – logement (6.1)**

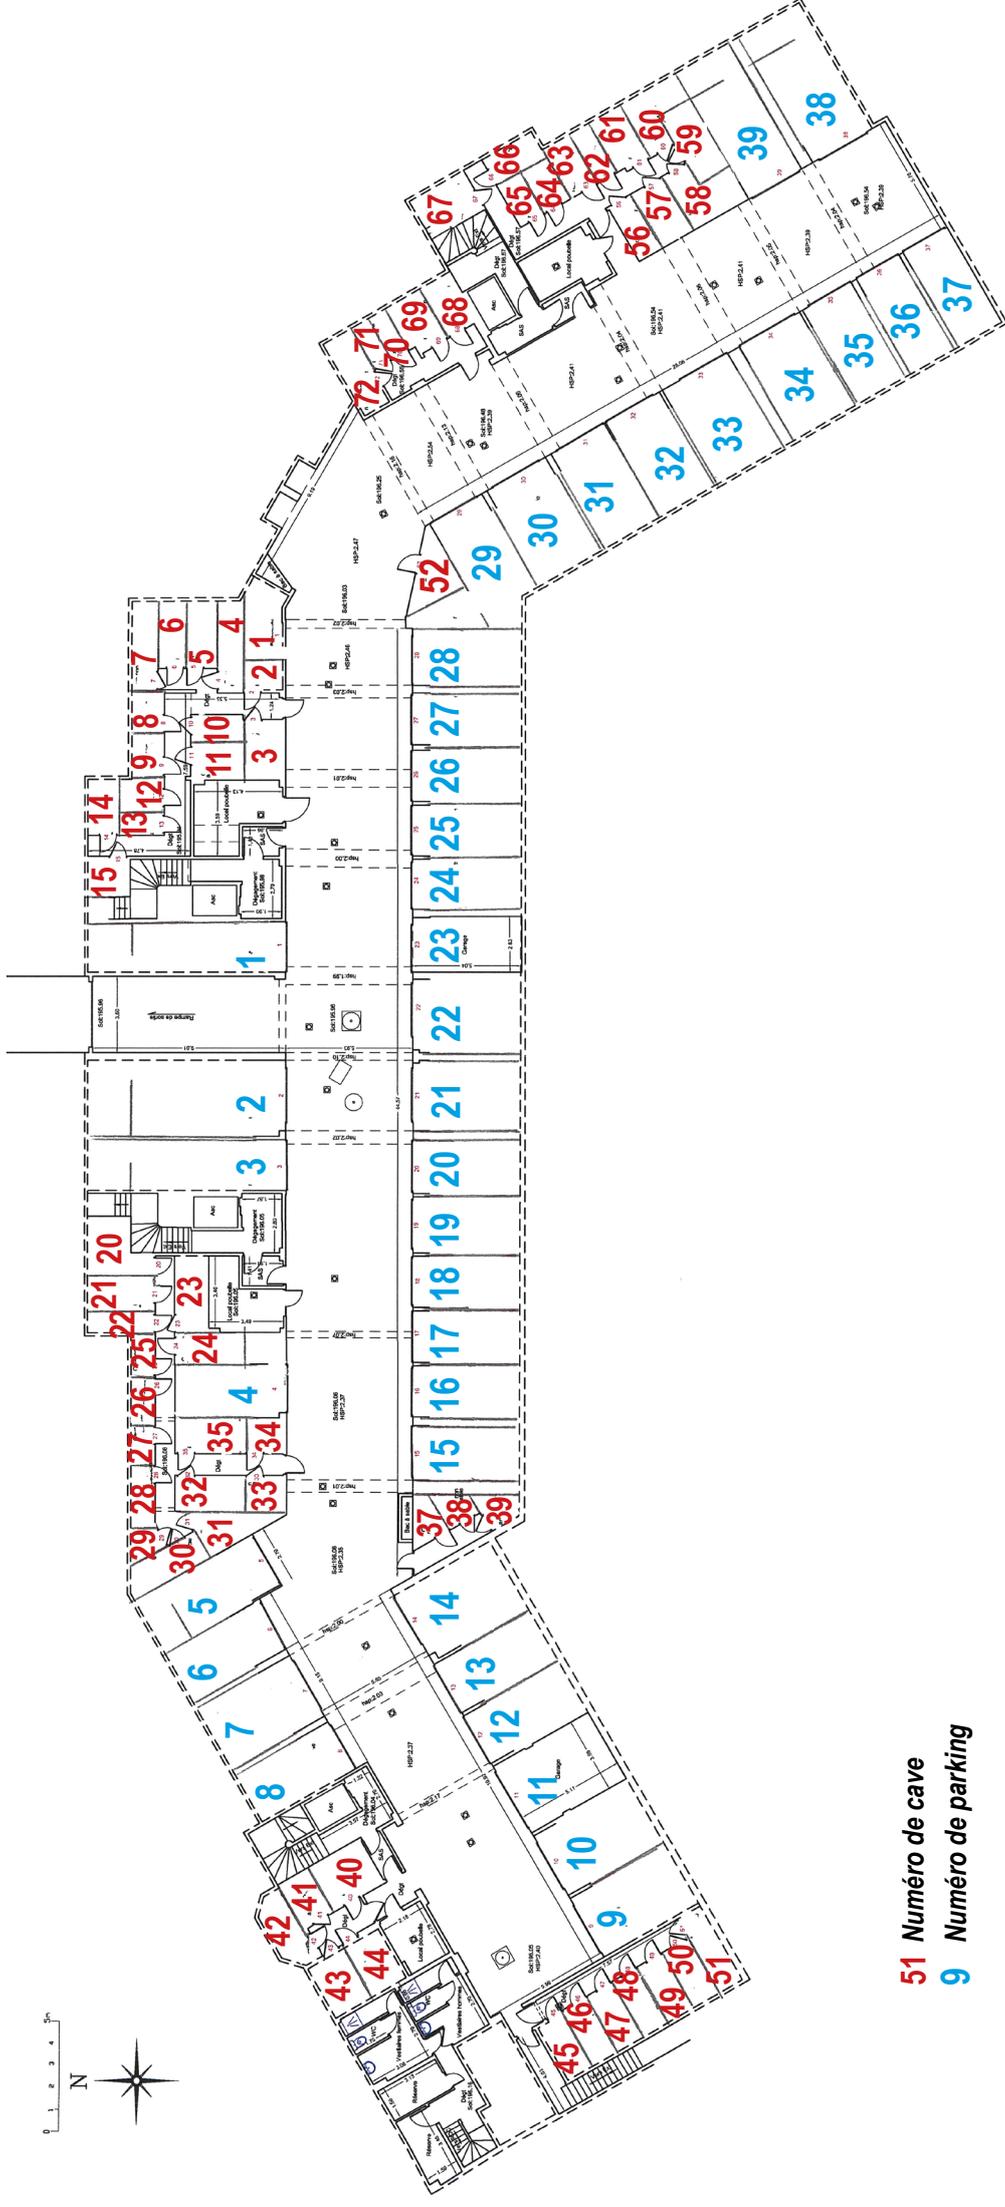
# PLAN du SOUS-SOL

51 Numéro de cave

9 Numéro de parking

## Garages et caves

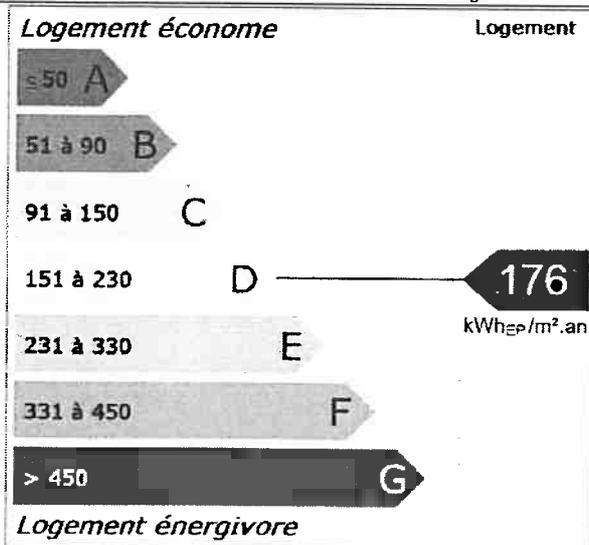
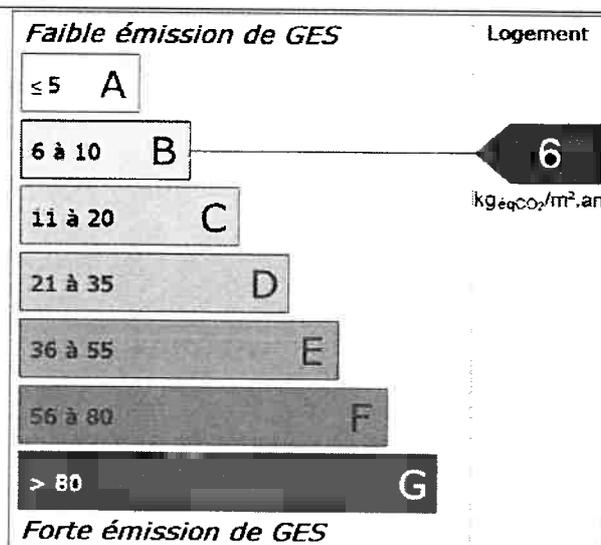
<p><b>Consommations énergétiques</b>                  (En énergie primaire)                  Pour le chauffage, la production d'eau chaude sanitaire et le refroidissement</p>	<p><b>Émissions de gaz à effet de serre</b>                  (GES)                  Pour le chauffage, la production d'eau chaude sanitaire et le refroidissement</p>
--	---

Consommation conventionnelle : 176 kWh<sub>EP</sub>/m<sup>2</sup>.an  
 sur la base d'estimations à l'immeuble / au logement

Estimation des émissions : 6 kg<sub>eqCO2</sub>/m<sup>2</sup>.an
