Synthèse Dossier de Diagnostic Technique

Réf. : DIA-SFS01-1910-045

Propriétaire : Monsieur Alexandre BOYER
Adresse du bien : Maeva n°825 - 13200 ARLES
Nature du bien : Studio
Localisation du bien : Sans objet
Numéro de lot : Sans objet
Date du permis de construire : De 1949 au 01/07/1997
Date limite de validité : 14/04/2020

Diagnostic de performance énergétique logement (6.2)

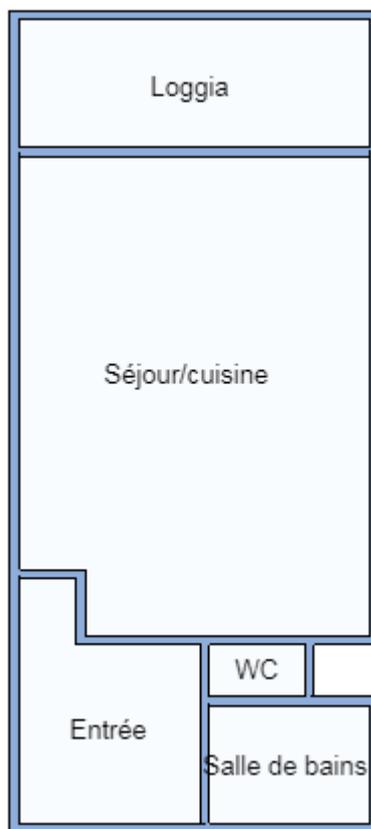
17. Croquis permettant de localiser les prélèvements et les matériaux ou produits contenant de l'amiante

L'ensemble des locaux n'a pu être visité. Il est donc rappelé au donneur d'ordre l'obligation de faire réaliser des investigations supplémentaires pour s'assurer de l'absence ou de la présence de matériaux amiantés dans le ou les locaux considérés.

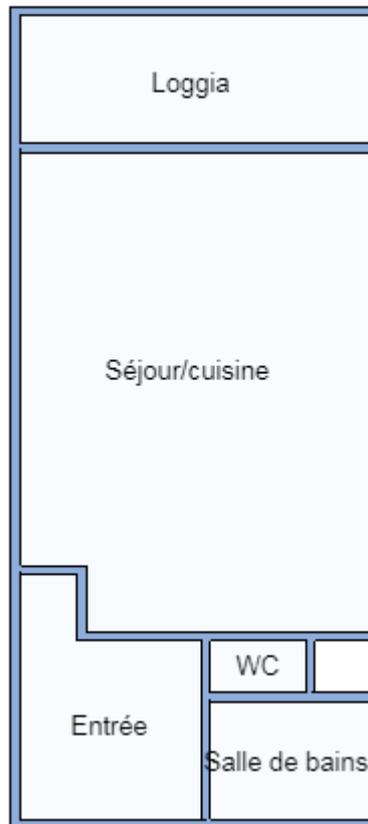
2. Schéma de repérage

Le présent schéma de repérage est un schéma de circulation permettant de localiser les éléments repérés dans les différents rapports. Il est non coté et non contractuel.
