# RÉSIDENCE DE TOURISME LES AMANDIERS

**Rapport de mission de repérage  
de matériaux et produits contenant de l'amiante pour  
l'établissement du constat établi à l'occasion de la vente d'un  
immeuble bâti  
N° JC/IR/5109-SOF**

## DOSSIER DE DIAGNOSTIC TECHNIQUE

## DIAGNOSTIC DE PERFORMANCE ENERGETIQUE 2013

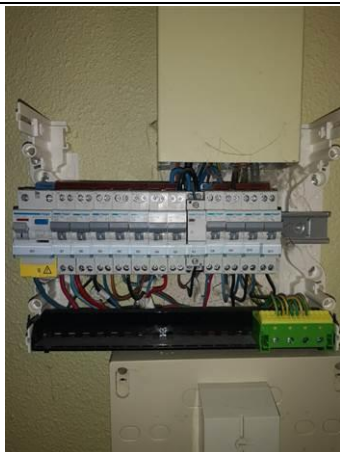
Photo PhEle001

Libellé de l'information complémentaire : L'ensemble de l'installation électrique est protégé par au moins un dispositif différentiel à haute sensibilité inf. ou égal à 30 mA.
