LES AMANDIERS – ARLES

ATTESTATION DE SUPERFICIE

RAPPORT DE MISSION DE REPERAGE DES MATERIAUX ET PRODUITS CONTENANT DE L'AMIANTE

DIAGNOSTIC DE PERFORMANCE ENERGETIQUE

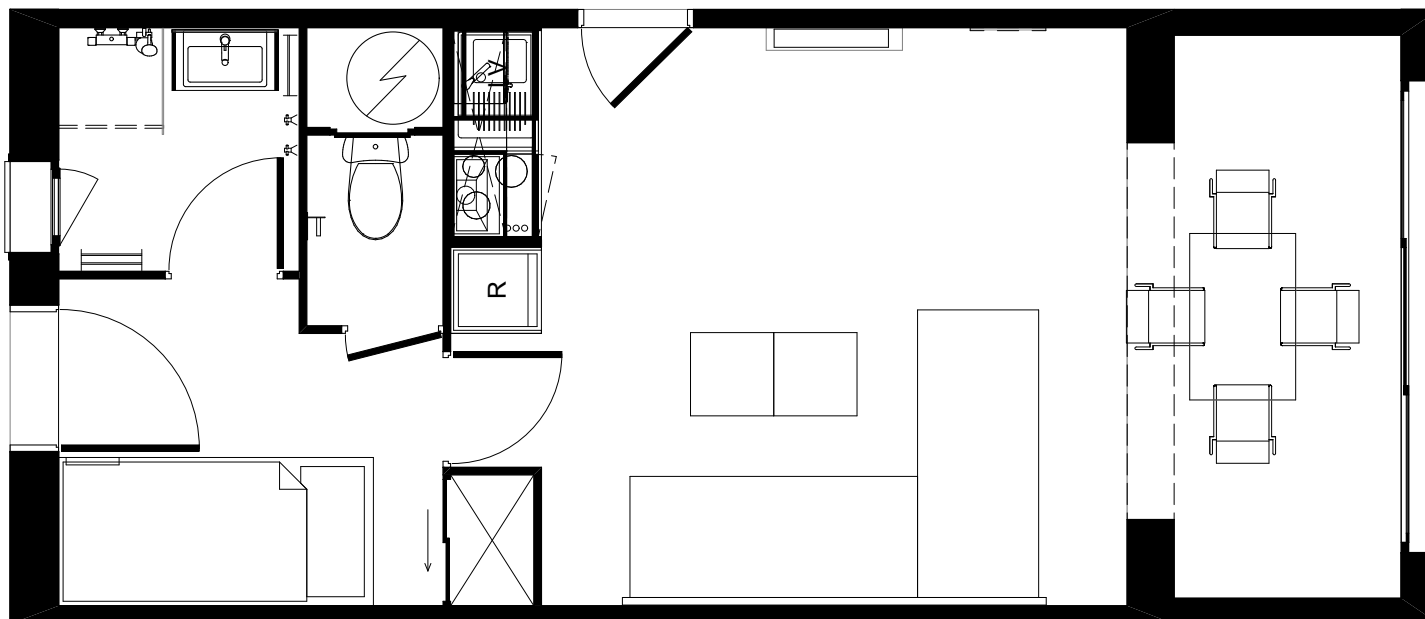
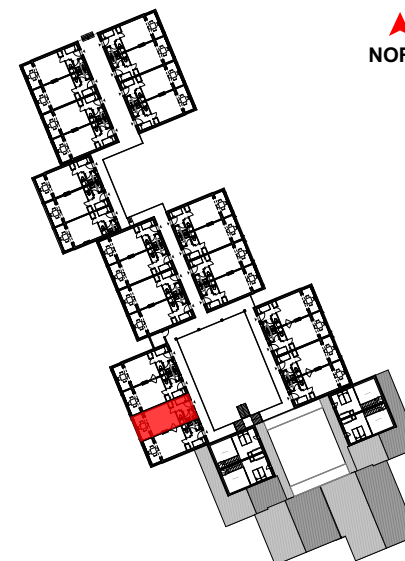
Niveau	1	Lot n° :	59	Surf. hab. :	31,72 m ²	Nb de couchage :	4 C
--------	---	----------	-----------	--------------	----------------------	------------------	------------

Surfaces habitables (m²)

Entrée-cabine: **5,14**

Salle de bain: **2,56**

Wc: **1,13**

Placard technique: **0,59**

Séjour: **21,82**

Rangement Séjour: **0,48**

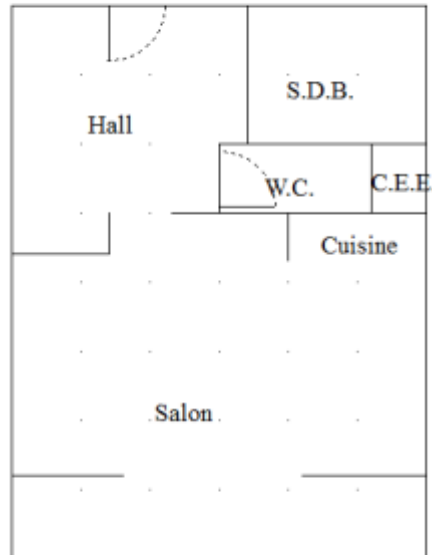
Croquis

(Les croquis présentés n'ont aucun caractère contractuel et ne sont pas cotés. Ils ne peuvent en aucun cas être utilisés en tant que plans).

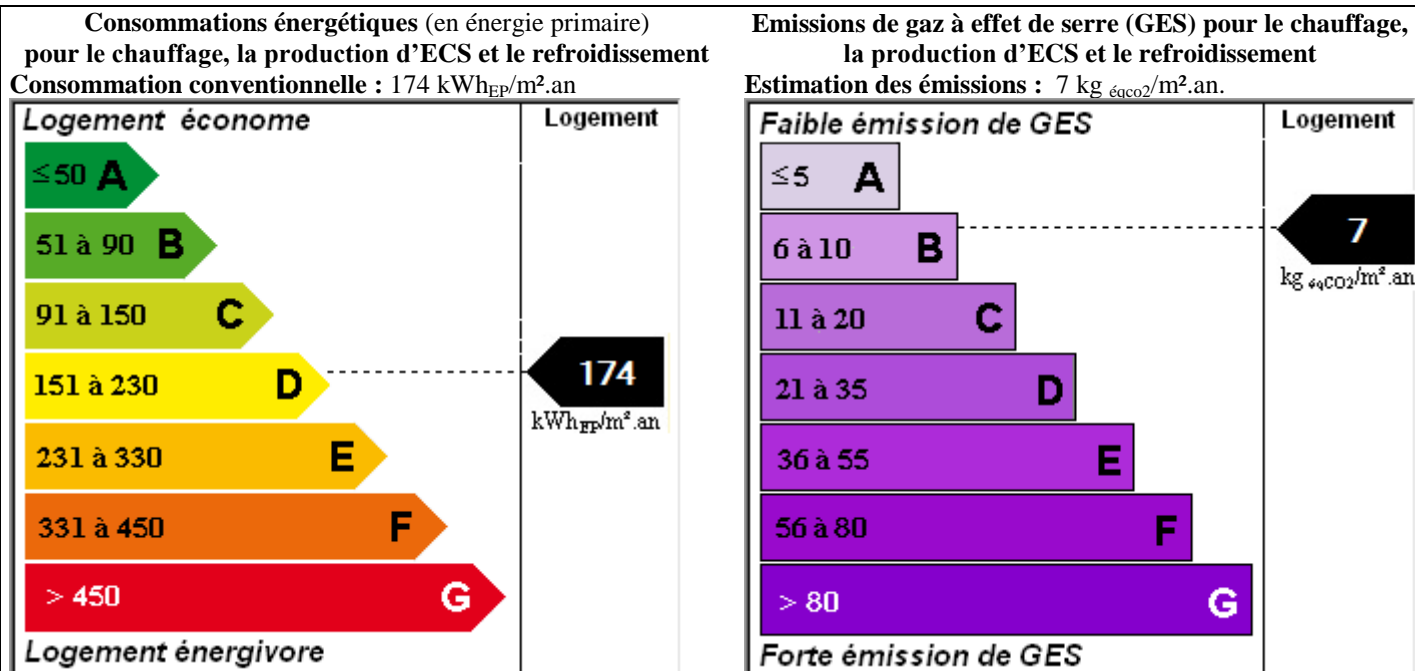
Obtenues par la méthode 3CL-DPE (V. 2012), estimées à l'immeuble ou logement (cochez la case), prix moyens des énergies indexés au 15 août 2011.

Consommations en énergie finale	Consommations en énergie primaire	Frais annuels d'énergie
	Détail par énergie et par usage en kWh _{EP}	Détail par usage en kWh _{EP}	(€TTC abonnements compris)
Chauffage	1146 (Electricité)	2957 (Electricité)	136
Eau chaude sanitaire	1558 (Electricité)	4020 (Electricité)	185
Refroidissement			0
Consommations d'énergie pour les usages recensés	2704	6977	399
