Certificat de superficie de la partie privative

Numéro de dossier : 1811/06/2019 BOSTEAU
Date du repérage : 05/06/2019

Diagnostic de performance énergétique – logement (6.1)

Etat de l'Installation Intérieure d'Electricité

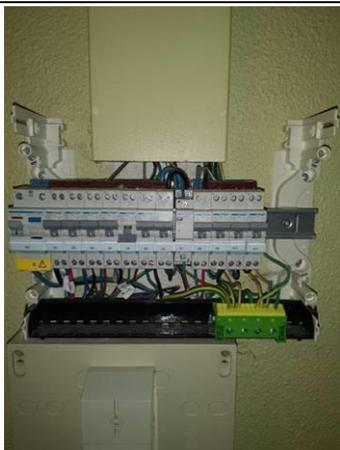
Photo PhEle001

Libellé de l'information complémentaire : L'ensemble de l'installation électrique est protégé par au moins un dispositif différentiel à haute sensibilité inf. ou égal à 30 mA.
