CORNICHE
ISO

Corniche Baou Tailla - Carro - 13 500 - MARTIGUES

LOT - B-11

4 pièces - 1er étage

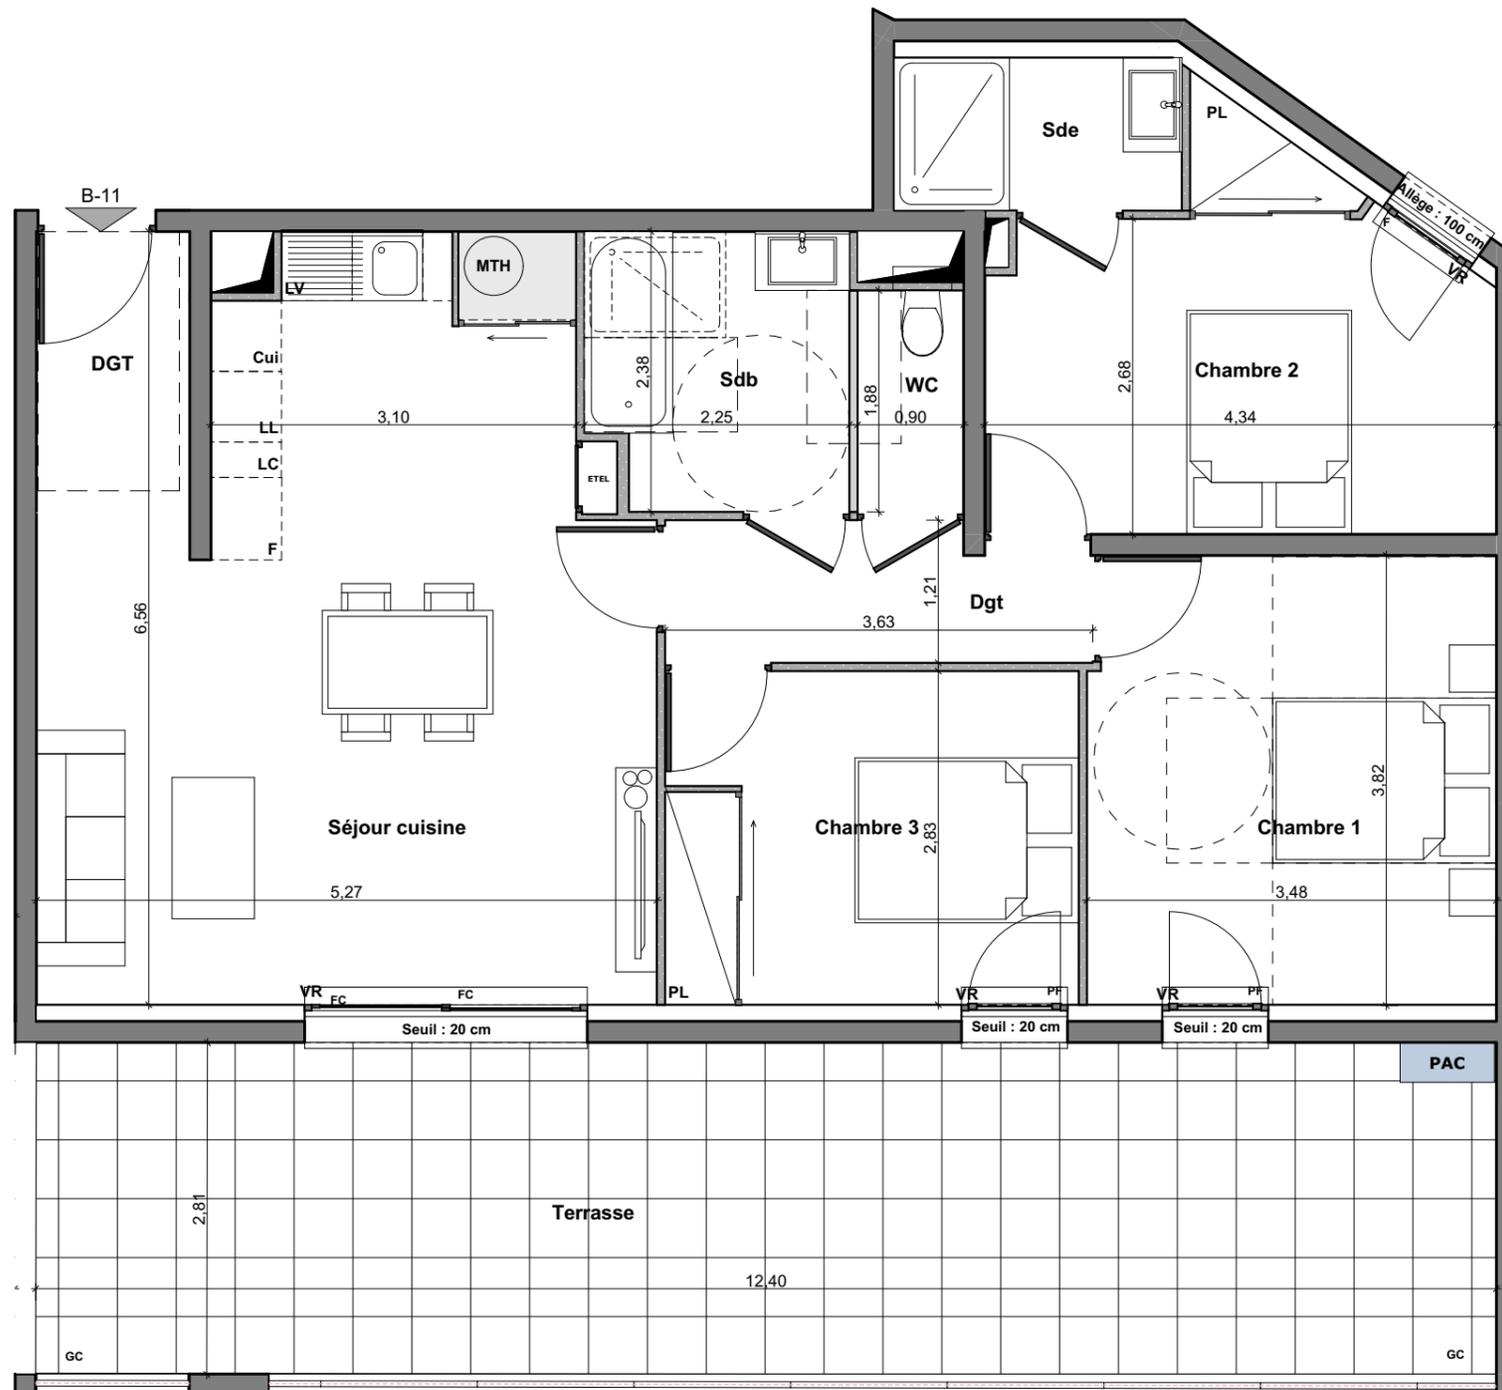
Séjour cuisine	28,89 m ²
Chambre 1	13,14 m ²
Chambre 2	12,38 m ²
Chambre 3	9,94 m ²
Sdb	5,10 m ²
Dgt	4,07 m ²
Sde	3,17 m ²
DGT	3,11 m ²
WC	1,69 m ²
SURFACE TOTAL HABITABLE	81,49 m²

Terrasse	34,88 m ²
SURFACE TOTAL ANNEXE(S)	34,88 m²
